Referitor la întrebarea dumneavoastră nr. 3340A/2025, având ca obiect „Politizarea Administrației Naționale Apele Române (ANAR) și minciuna publică privind dezastrul ecologic de la Barajul Paltinu, care a lăsat 100.000 de români fără apă potabilă”, vă comunicăm următoarele:

**AUTORIZAȚIE DE GOSPODĂRIRE A APELOR**

Privind: "Barajul, lacul de acumulare PALTINU și casa AMC, comuna Valea  
Doftanei, județul Prahova"

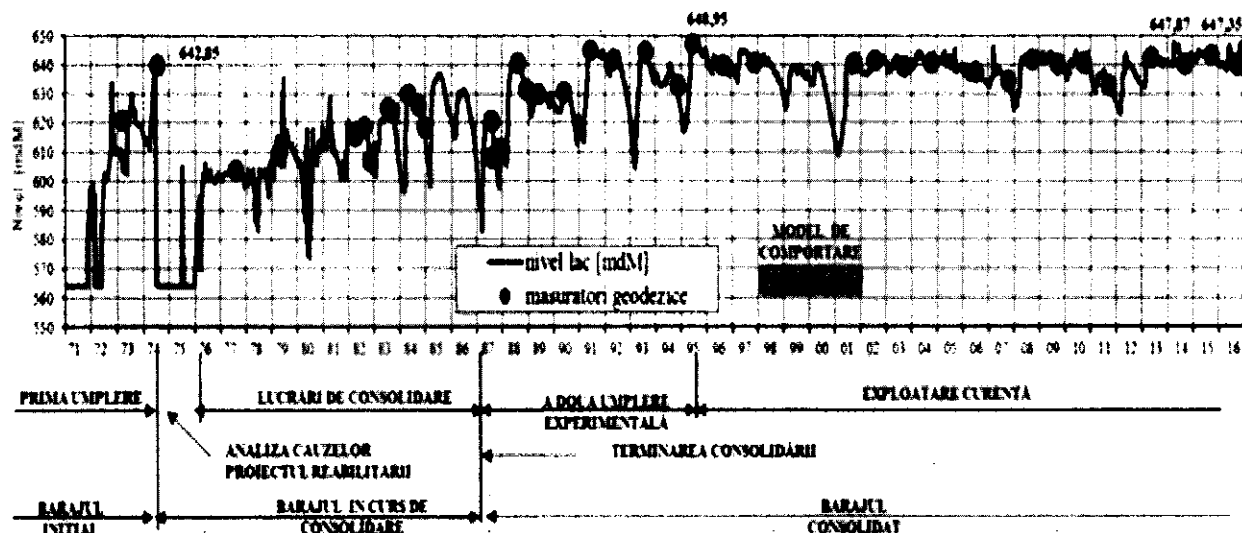
Figura 1

În perioada de exploatare a acumulării de la PIF și până în prezent, au existat situații în care s-a ajuns la cote scăzute, sub 610 mdM (Figura 1), și nu s-au înregistrat sincope/disfuncționalități în asigurarea alimentării cu apă a populației și industriei.

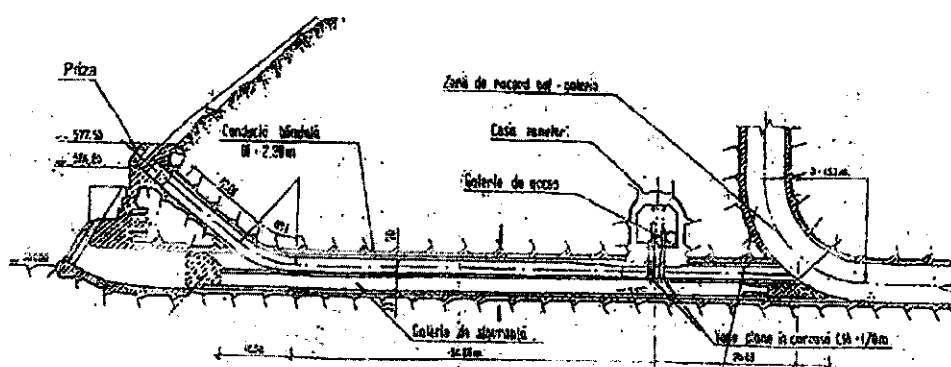
Golirea de fund actuală, denumită GF2, a fost realizată după incidentul din 1974 în interiorul vechii galerii de evacuare a apelor din timpul construcției. Trece prin casa vanelor și apoi debușează în racordul puțului de la deversor cu vechea galerie de deviere.

Echipamentul hidromecanic al GF2 se compune din 2 vane plane în carcasă tip VPC 1,1x1,5 acționate hidraulic. Accesul este la cota 574,00 mdM.
